Asbest in en om het huis

Veilig omgaan met asbesthoudend materiaal

Ministerie van de
Vlaamse Gemeenschap

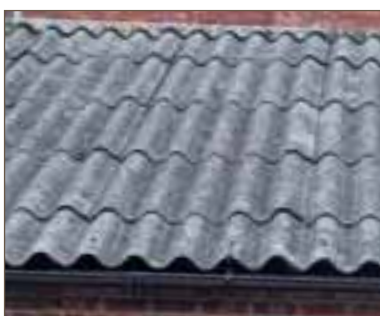
Voorbeeld hechtgebonden toepassing: golfplaten

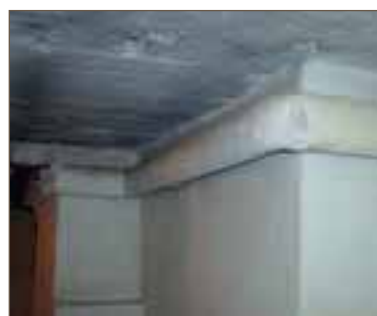
Voorbeeld ongebonden toepassing: plaasterisolatie

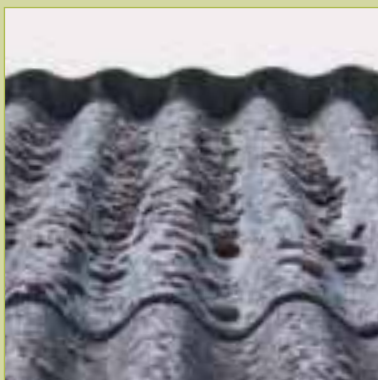
Golfplaat

Wat? Asbestcementen golfplaat van ongeveer 5 mm dikte. Lichtgrijs of gekleurd (zwart of rood). Soms is op de plaat de aanduiding 'AT' te lezen. Die staat voor 'Asbestos Technology' en betekent dat het materiaal zeker asbest bevat. De aanduiding 'NT' ('Non asbestos Technology') vindt u alleen op asbestvrije platen. Als er geen aanduiding aanwezig is, hebt u natuurlijk geen zekerheid of er al dan niet asbest in zit. Asbestvrije platen zijn vaak versterkt met kunststof veiligheidsstrips in de golven. Die kunt u zien aan het uiteinde van de plaat.

Voorkomen? Zeer veel toegepast op daken van garages, schuren, tuinhuisjes, dierenhokken, bijgebouwen ...

Toegepast tot? 1998.

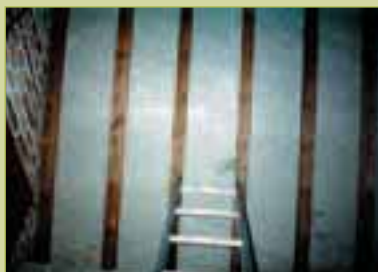
Onderdakplaat

Wat? Dunne roze, lichtgrijze of gele plaat in asbestcement met cellulosevezels. Voelt zacht aan.

Voorkomen? Vaak toegepast als onderdakplaat bij leien- of pannendaken.

Toegepast tot? Jaren negentig.

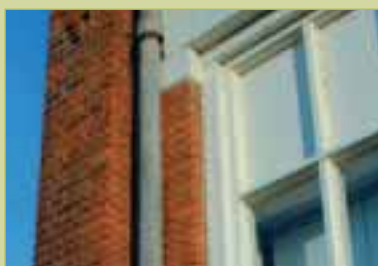
Afvoerbuizen en goten

Wat? Ronde, meestal grijze buizen en goten in asbestcement.

Voorkomen? Soms toegepast in sanitair, riolering en dakafvoer. Ook af en toe als paaltjes voor omheiningen.

Toegepast tot? 1998.

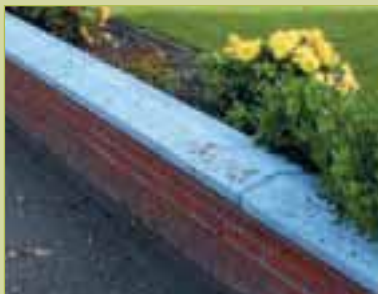
Vensterdorpels en muurkappen

Wat? Massieve stukken asbestcement, soms grijs, maar meestal zwart gekleurd.

Voorkomen? Soms buiten toegepast voor vensterdorpels en als muurbescherming.

Toegepast tot? 1994.

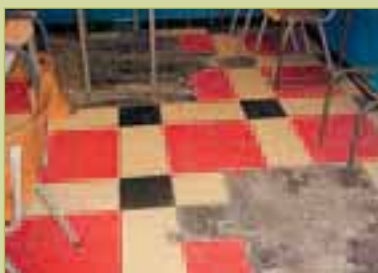
Vloertegels

Wat? Harde, dunne, meestal gevlamde tegels in asbesthoudend vinyl. Breken bij buiging. Vaak bevestigd met asbesthoudende lijm.

Voorkomen? Weinig toegepast in huizen, wel wat vaker in scholen.

Toegepast tot? Jaren zeventig.

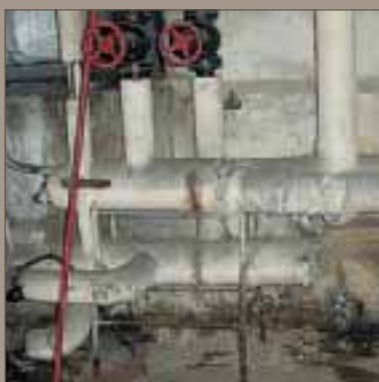
Plaasterisolatie rond verwarmingsleidingen

Wat? Brokkelig plaaster met weinig tot zeer veel vezels. Meestal omwikkeld met wit jute doek.

Voorkomen? Soms toegepast als isolatie van verwarmingsbuizen, meestal in kelders van oudere huizen.

Toegepast tot? Jaren tachtig.

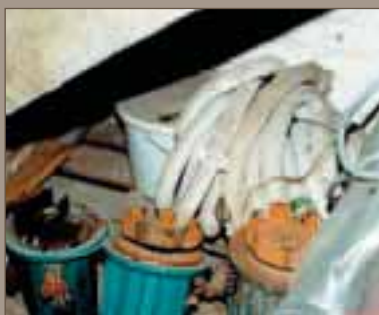
Afdichtingskoord

Wat? Wit tot grijs pluizig koord. Valt zeer makkelijk uiteen.

Voorkomen? Bij kachels en verwarmingsketels vaak als afdichting van schoorsteen, uitlaat, ruit of deurtje. Is meestal reeds vervangen door asbestvrij materiaal.

Toegepast tot? Jaren tachtig.

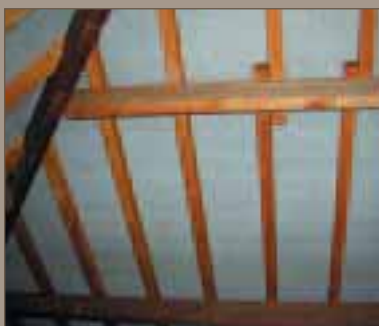
'Lagedensiteit'-asbestcementplaat

Wat? Weinig stevige asbestcementplaat, wit-grijs of in een andere kleur.

Voorkomen? Weinig toegepast. Gebruikt als onderdakplaat, muurplaten van zolderruimtes en schouwen, en als brandwerende plaat voor verwarmingsketels.

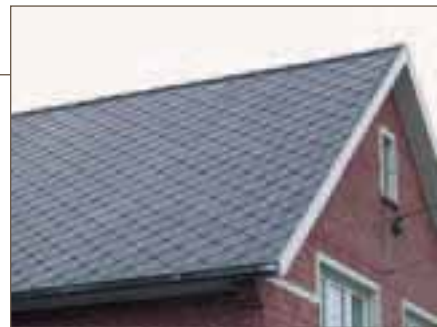
Dakleien in
asbestcement

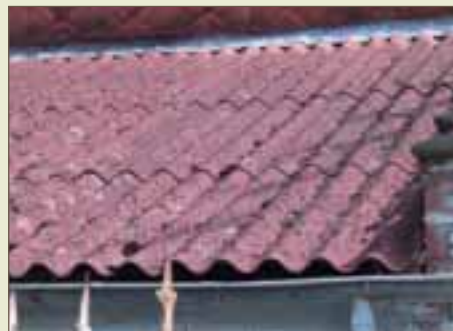
Dakgolfplaten in asbestcement

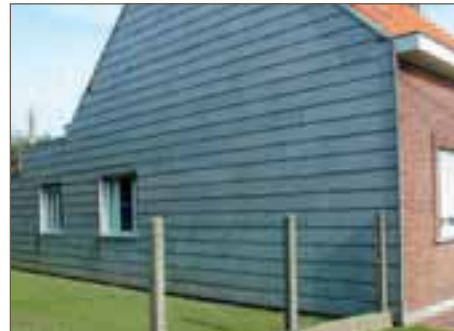
Gevelleien in asbestcement
